TRABAJO DE INVESTIGACIÓN

**“DIAGNÓSTICO DE INFRAESTRUCTURA DE SALUD EN EL
DISTRITO DE SUYO – PROVINCIA AYABACA – PIURA - PERU.2019”**

BR. ELMER JIMENEZ CASTILLO.

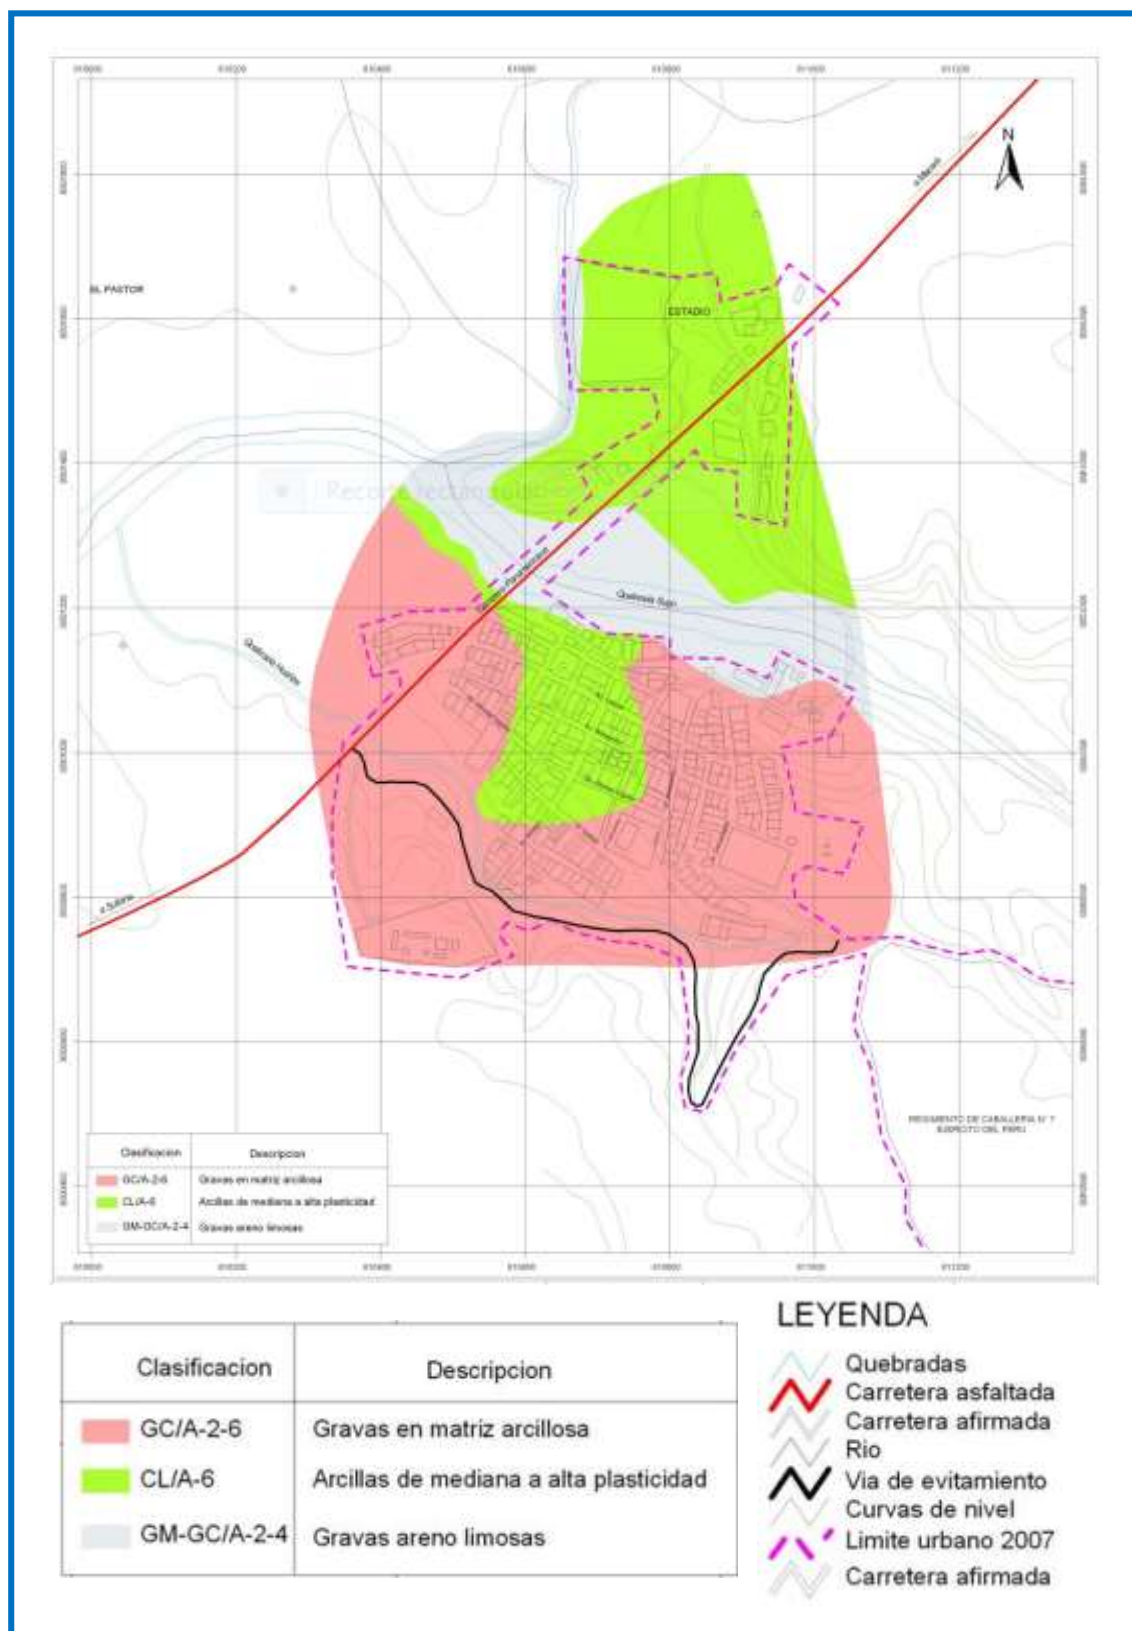
Figura 3.3. Tipos de Suelo

La figura 3.3. nos muestra que los suelos del distrito de Suyo están conformados principalmente por gravas en matriz arcillosa, así como arcillas de mediana a alta plasticidad, además de gravas areno limosas en zonas cercanas a los ríos.
